Arkeologisk fotodokumentation år 2018

# Bevarade lämningar i Borgstugan på Kronobergs slottsruin

RAÄ 93:1 Växjö socken  
Växjö kommun  
Kronobergs län  
Småland

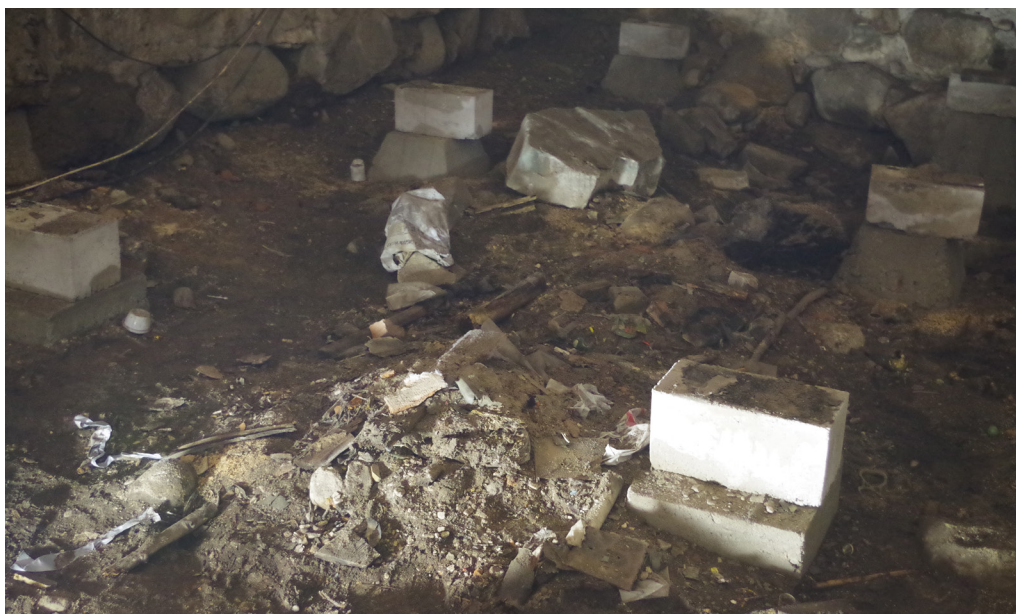
Figur 5 visar ett foto av en hög med recent byggmaterial och skräp i Borgstugans sydöstra del. I fotot syns även några av 1900-talets nedgrävda, koniska betongplintar. Foto: Åsa Alering.

Syftet med den frivilliga fotodokumentationen i Borgstugan var att se om det fanns några bevarade kulturlager och anläggningar kvar, eller om allt grävdes i botten i samband med Bobergs undersökningar på 1930- och 40-talet. För att se det behövde hela golvytan rensas från nedtrampade rester av organiskt och oorganiskt byggmaterial som låg spritt och i högar över golvet (fig. 5). Det hade också

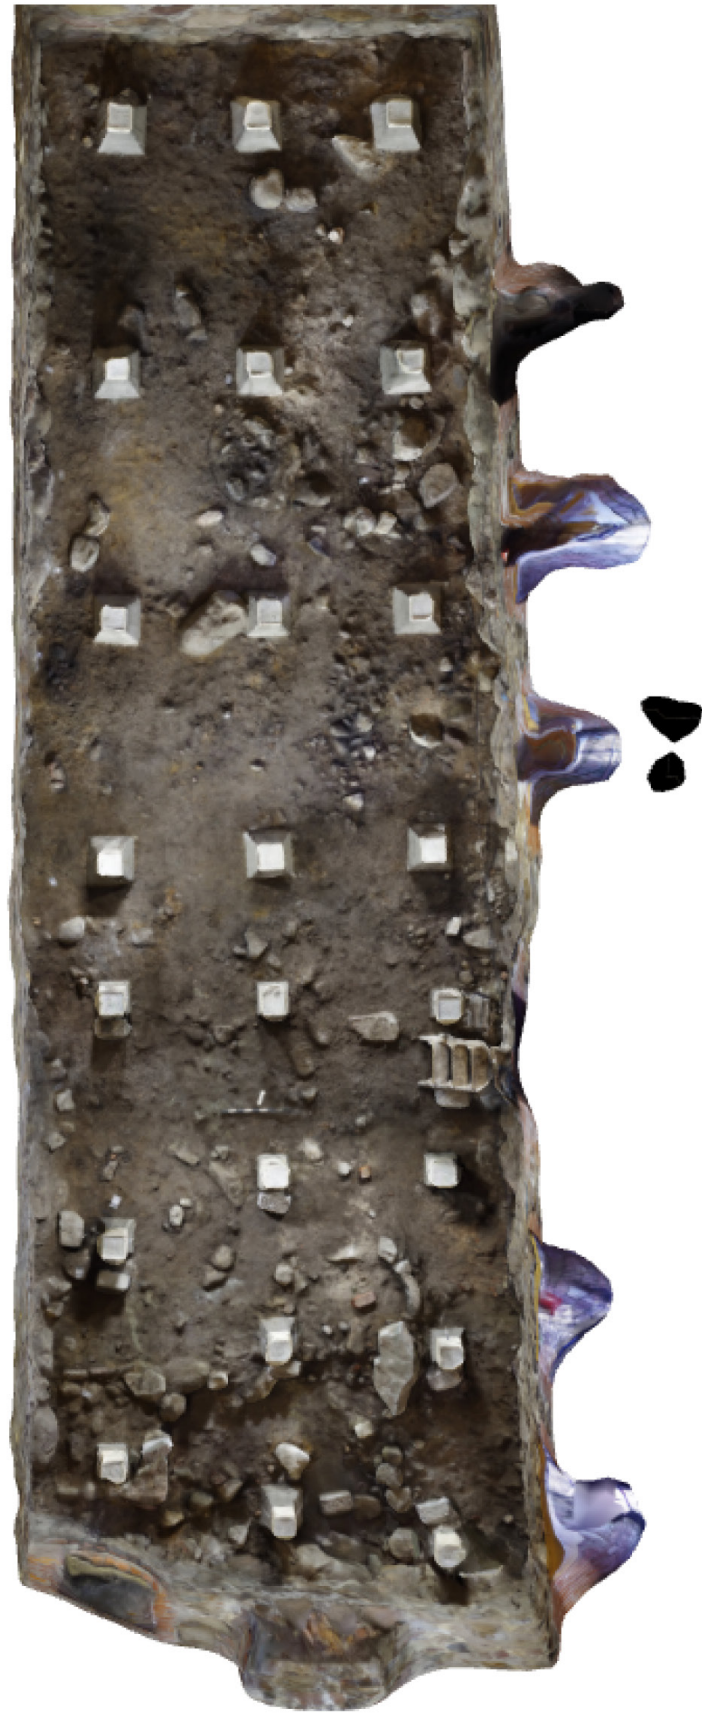
Efter rensningen av golvytan var det tydligt att det fanns fyndförande kulturlager såväl som anläggningar kvar under golvet (se fig. 6). Lagret utgjordes av en ställvis mycket sotig, brungrå, sandig och relativt lucker sandig silt. Delar av kulturlagret och vissa av de stenar som beskrevs vid 1900-talets undersökning hade tagits bort då plintarna grävdes ner i marken, men flera anläggningar och strukturer fanns fortfarande kvar.

*Figur 6 visar en 3D-bild av borgstugan sedd uppifrån. Flera anläggningar som beskrevs under 1930-talet finns fortfarande kvar. Norr åt övre högra hörnet på bilden (se 1 m:s måttstock och liten vit norrpil).*

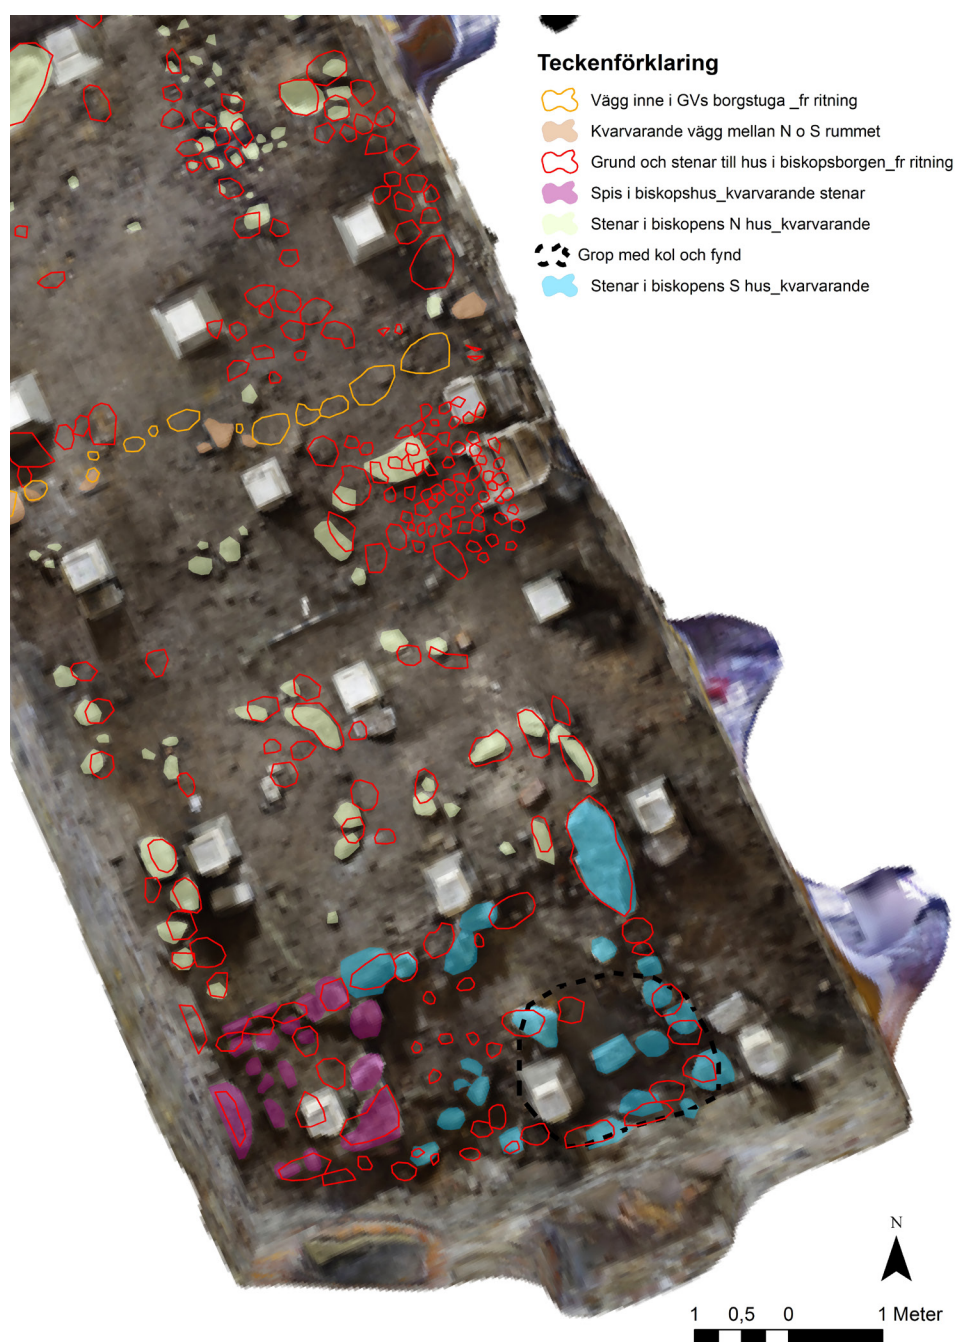
Det av Boberg beskrivna trähuset i Borgstugans södra ände var fullt synligt vid fotodokumentationen (fig. 3 och blåmarkerade stenar i fig. 7). I den nordvästra delen av detta hus beskrev Boberg en stensatt härd (rosa markering) och ungefär mitt i rummet en grop med kol omgiven av smärre stenar (streckad svart linje). Denna grop tolkade Boberg som en öppen härd eller ässja. Lösfynden av silvermynt daterar huset generellt till 1400-talets andra hälft (Tuulse 1951:20). Gropen, som var ca 2 meter i diameter och intill 0,2 meter djup, syntes tydligt vid dokumentationen. Eftersom det inte fanns något kol kvar, ger den intryck av att ha totalundersökts. Botten av denna grop var tydligt blöt, men i övrigt var kulturlagren endast lätt fuktiga. Den stensatta härden var 1,7 x 1,6 meter stor och utgjordes av 0,2 – 0,6 meter stora stenar. I härdens norra ände fanns även två kantställda stortegelstenar.

Figur 7 visar en 3D-bild av borgstugans södra del. Digitalisering: Åsa Alering.

Det Boberg och Tuulse beskriver om trähuset i Borgstugans södra del gör det till en relativt liten byggnad. Maximalt 5 x 3 m i NÖ - SV:lig riktning. Den kvadratiska härden, ässjan och husets norra vägglinje ligger mycket nära varandra. Man skulle kunna tänka sig att Boberg menade att huset ursprungligen hade sträckt sig söder ut under den nuvarande väggen, men det skulle innebära att den västra porten inte skulle ha använts, alternativt att den skulle ha varit betydligt smalare. En annan möjlighet är att huset faktiskt sträckte sig längre norr ut, möjligen ända till den vägglinje som senare kom att dela av de båda inre delarna av Borgstugan (se fig. 7). Det skulle ge en mer rimlig storlek för ett hus med både en härd och en öppen ässja. Boberg gav heller aldrig någon tolkning till detta område.

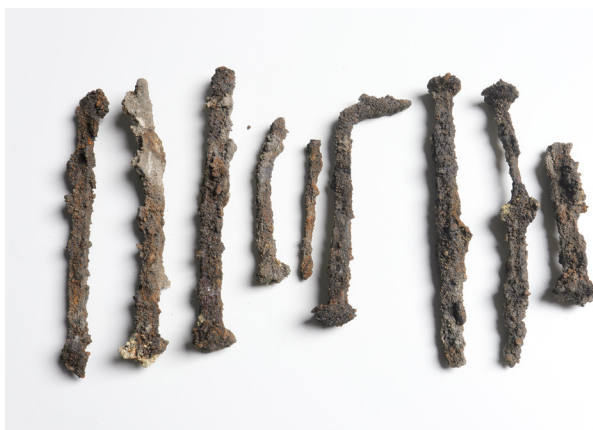
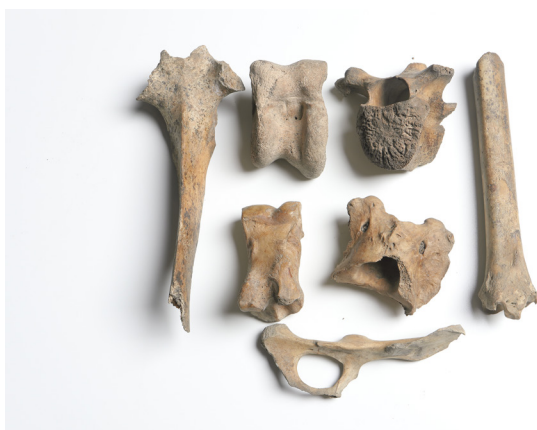
I samband med rensningen av golvet framkom ett antal spridda fynd och en mindre del av dem togs tillvara som referensfynd (se fyndlista i bilaga B). Dessa utgjordes av matavfall i form av sju djurben, byggnadsmaterial i form av nio smidda spikar, fyra fragment av fönsterglas och ett tegelfragment, ett okänt järnföremål, sex delar av dricksglas varav ett cylindriskt passglas, samt ett glasföremål som eventuellt kan vara en spelpjäs (fig. 9 a-f, samt bilaga B). Med tanke på att väldigt mycket recent byggmaterial, glas, bestick och annat hittat ner under golvet, kan man inte utesluta att dricksglasfragmenten och spelpjäsen är recenta. Järnföremålen, matavfallet och passglasfragmentet är dock sannolikt från Vasatid och de överensstämmer väl med det övriga fyndmaterialet från platsen. Vid rensningen framkom även en löst liggande stortegelsten vid den södra husgrundens nordöstra hörn, men denna lämnades kvar.

Figur 9 a och b visar smidda spikar och matavfall i form av bearbetade djurben. Foto: Andreas Ohlsson

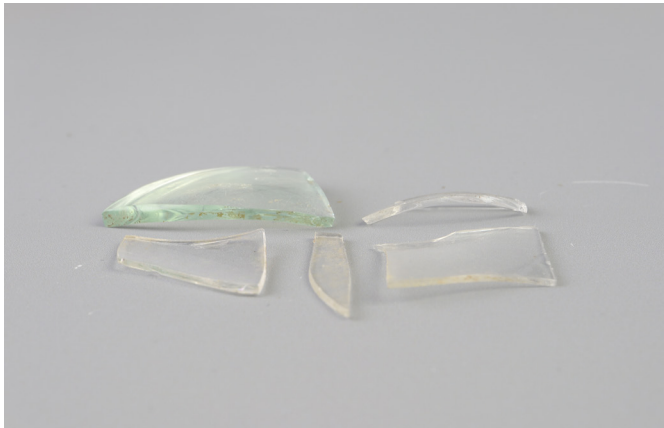
*Figur 9 c och d visar fragment av fönsterglas och dricksglas. Foto: Andreas Ohlsson*

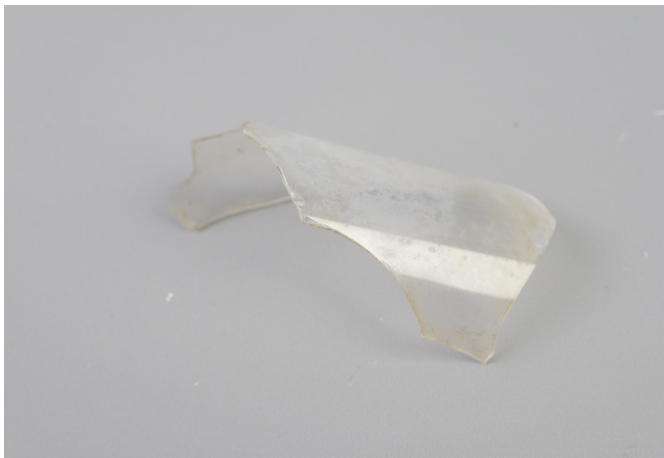
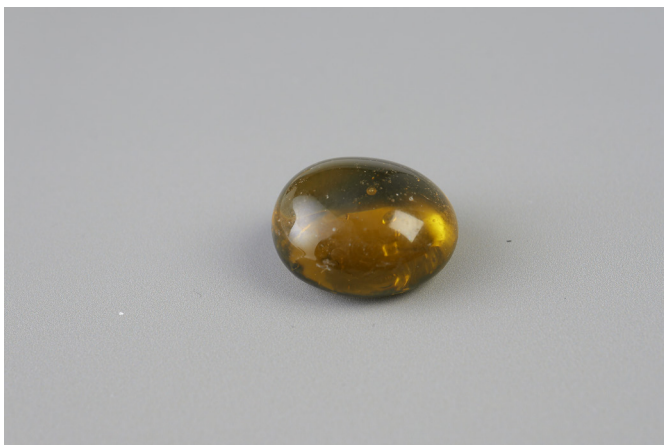
*Figur 9 e och f visar ett fragment av ett cylindriskt passglas, samt ett glasföremål med plan botten som skulle kunna vara en spelpjäs. Foto: Andreas Ohlsson*
